**Nachbetrachtung zur Sanierung des Radweges am Führser Mühlbach von der
Grundschule am Bach in Richtung Holtorf, erster Abschnitt**

Nachbetrachtung zur Sanierung des Radweges am Führser Mühlbach von der Grundschule am Bach in Richtung Holtorf, erster Abschnitt

Die Ergebnisse beruhen auf einer Betrachtung vom 09. Und 10. September 2017.

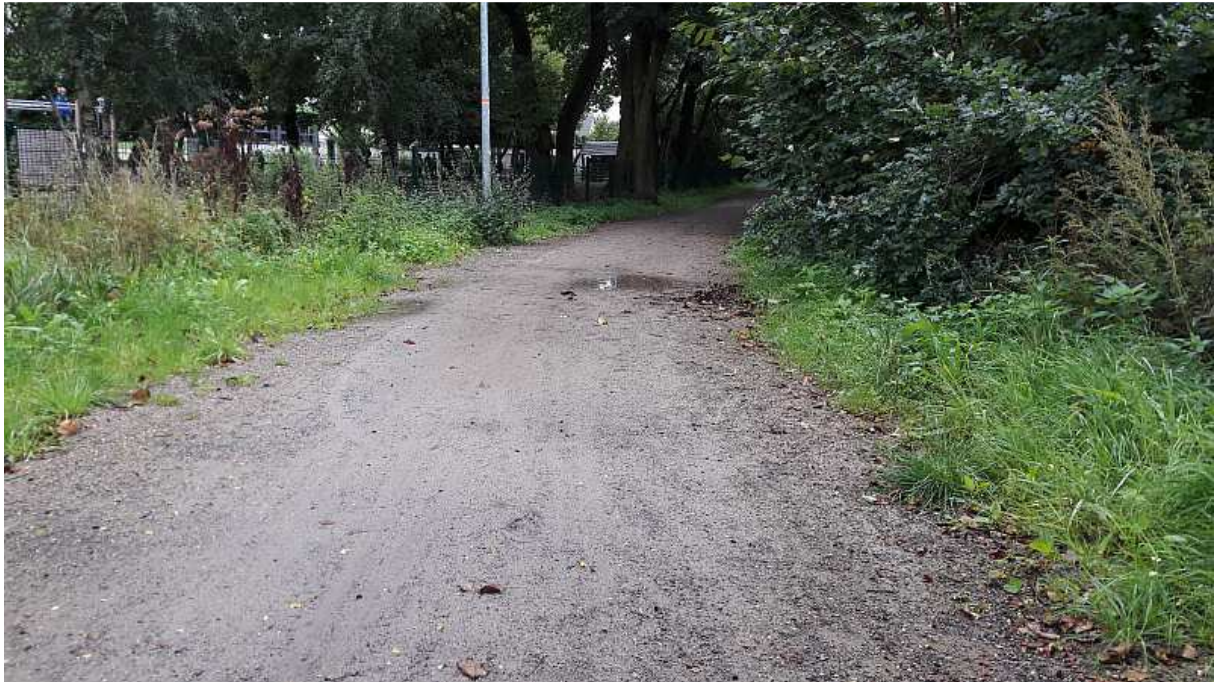
2. In Höhe der Grundschule haben wir über einen Abschnitt von ca. 20m vermehrte Pfützenbildung festgestellt (vgl. Foto 1 und 2). Nach der Sanierung des Weges hätten wir das nicht erwartet.

Pfützen führen bei wassergebundener Bauweise zu Auswaschungen der Oberfläche. Die Oberfläche kann weich und sandig werden, mit Nachteilen für die Benutzung mit dem Fahrrad.

Wir bitten zu prüfen, ob das seinerzeit beauftragte Unternehmen hier nochmals nachbessern muss.

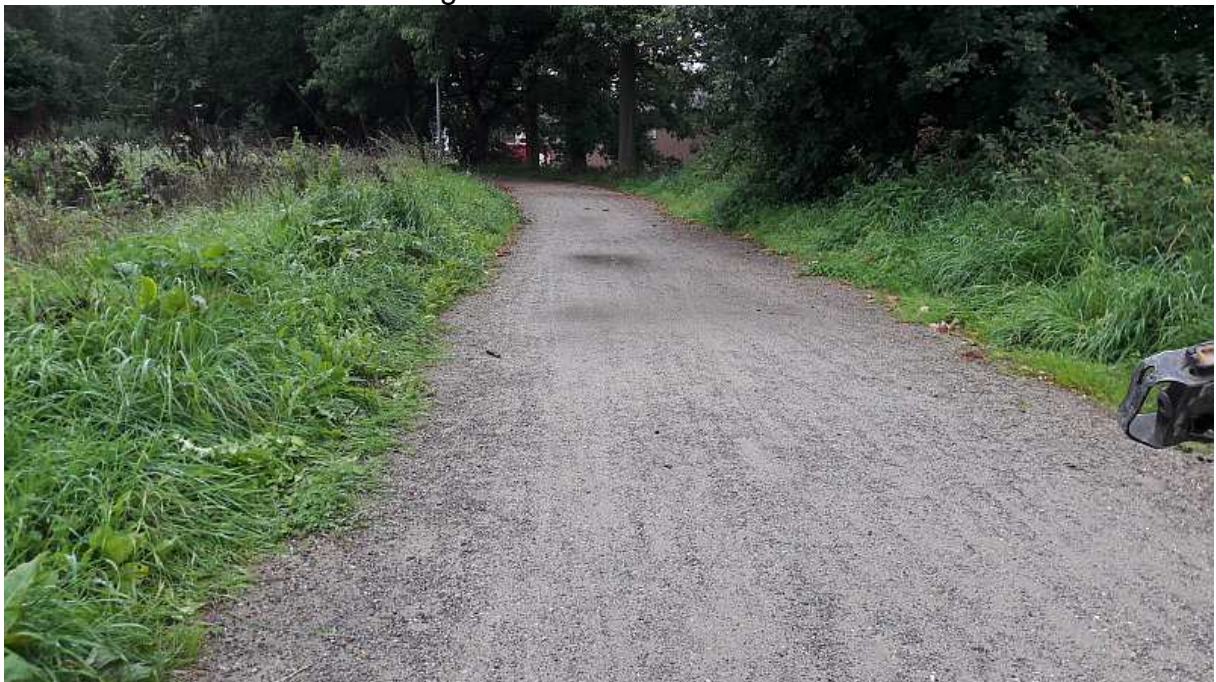
Foto 2. Die Oberfläche des Weges wirkt weich.
