Nachbetrachtung zum Radwegeneubau im Zuge der K50 zwischen Steyerberg und Sarninghausen

Die Ergebnisse beruhen auf einer Betrachtung vom 25. August 2014.

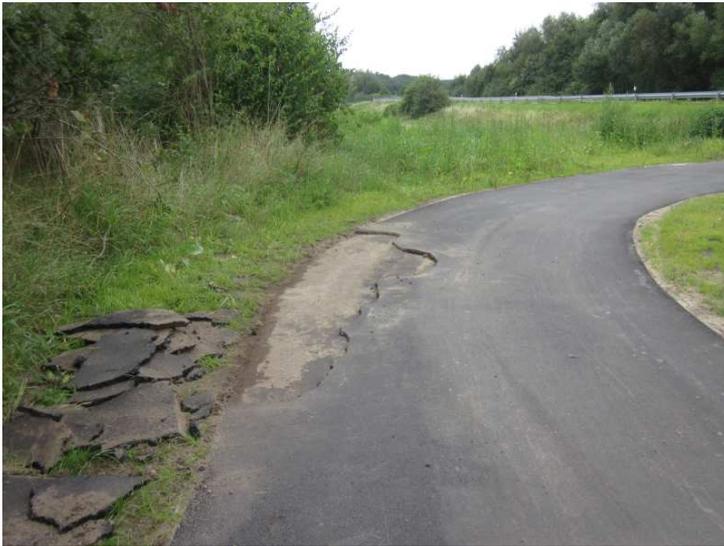
1. Der Radweg an der K50 von Steyerberg nach Sarninghausen ist seit einiger Zeit fertiggestellt. Die Anlage macht einen guten Eindruck. In verschiedenen Abschnitten wurden für Radfahrer angenehme ungefastete Pflastersteine verlegt. Der Radweg ist gut befahrbar.
2. Im Anfangsbereich, Nahe der Landesstraße, ist die Asphaltschicht aufgebrochen. Es sah so aus, als wäre eine Reparatur bereits eingeleitet.

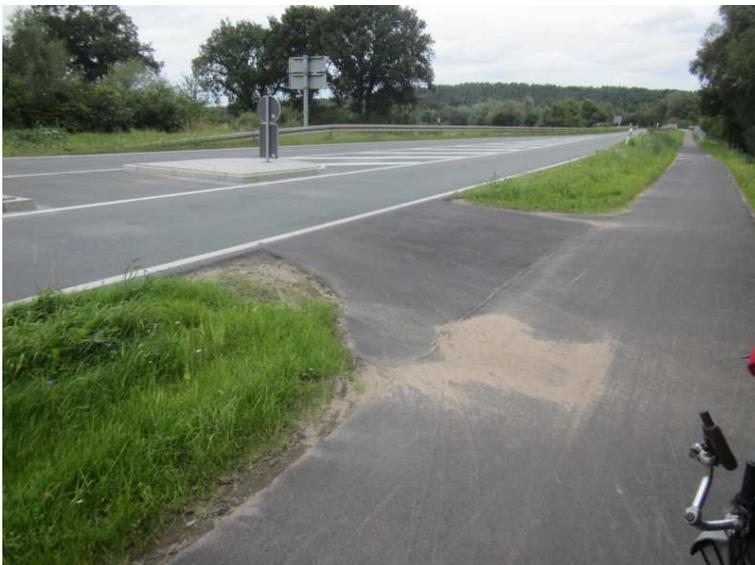
3. An verschiedenen Stellen, besonders auch im tiefer gelegten Teil des Radweges haben wir Sandaufschwemmungen auf den Asphalt beobachtet. Die Böschungen liegen z.T. sehr dicht am Radweg, sodass das Regenwasser nicht ausreichend versickern kann. Hier empfehlen wir Abhilfe.
(Im nachstehenden Bild Sandaufschwemmung im Bereich der neuen Querungshilfe)

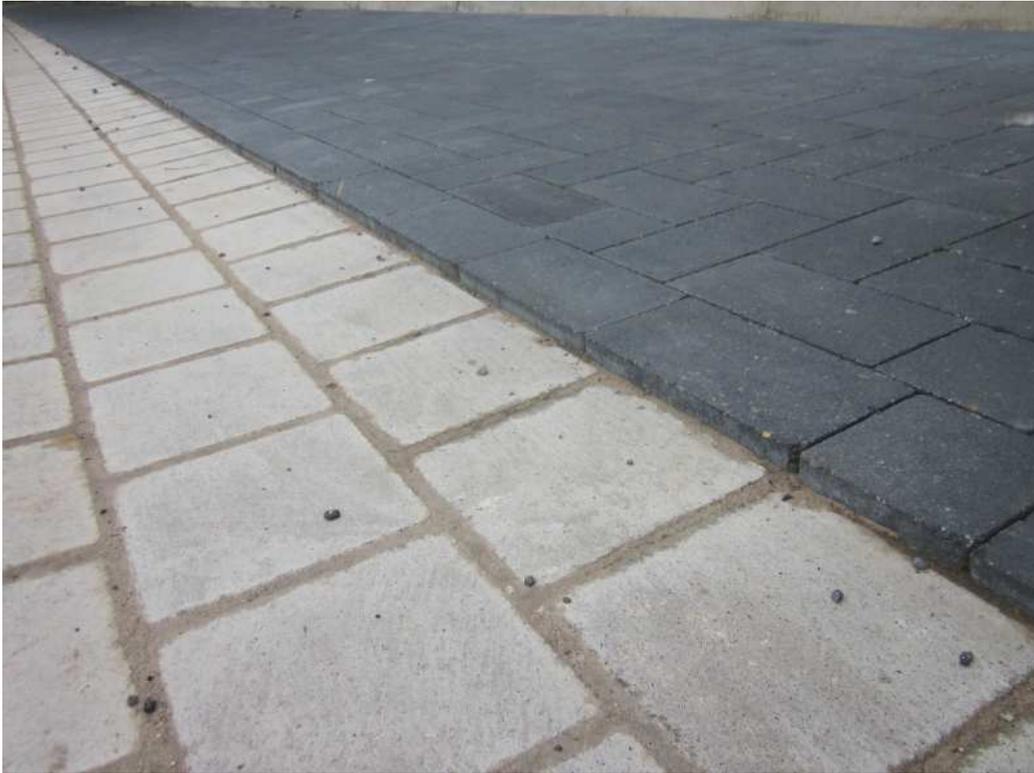
4. Teile der gepflasterten Flächen werden einseitig durch eine befahrbare Rinne/Gosse begrenzt. Zwischen Rinnenpflasterung und Pflasterung des Radweges gibt es einen deutlichen Absatz von ca. 2 cm. Dieser Absatz ist vom Radfahrer nicht erkennbar. Von dieser Kante geht eine Gefährdung aus, wenn der Radfahrer beispielsweise unabsichtlich mit seinem Fahrrad in die Rinne gerät. Wenn zwei Radfahrer nebeneinander fahren, wird das sicher häufiger passieren. Diese Gefährdung bitten wird zu beheben.
